Längsteilschere

Aufgabenbeschreibung Kunde:
Überprüfung Wellenschulter und Lagerung der Kreismesserschere

Überprüfung Längsteilschere

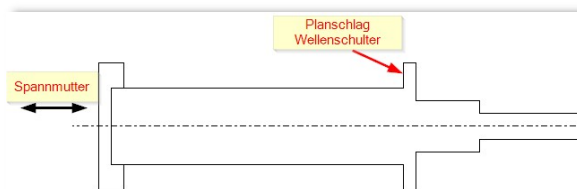
- > Gemessener Planschlag an der Schulter der **oberen** Messerwelle 0,002mm. = i.O.
- > Gemessener Planschlag an der Schulter der **unteren** Messerwelle 0,001mm. = i.O.

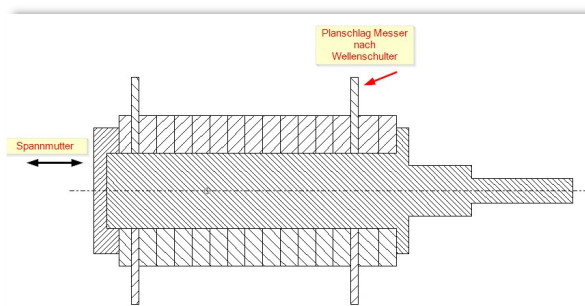
- > Axialspiel der **oberen** Messerwellenlagerung 0,001mm= i.O.
- > Axialspiel der **unteren** Messerwellenlagerung 0,002mm= i.O.
- > Axialspiel der **oberen** Exzenterbuchse 0,005mm= i.O.
- > Axialspiel der **unteren** Exzenterbuchse 0,002mm= i.O.

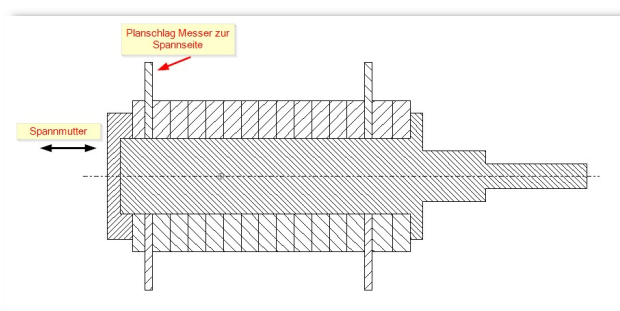
- > Gemessener Planschlag **obere** Messerwelle, erstes Messer zur Antriebsseite 0,01mm
- > Gemessener Planschlag **untere** Messerwelle, erstes Messer zur Antriebsseite 0,01mm

- > Gemessener Planschlag **obere** Messerwelle, erstes Messer zur Bedienseite 0,03mm
- > Gemessener Planschlag **untere** Messerwelle, erstes Messer zur Bedienseite 0,05mm

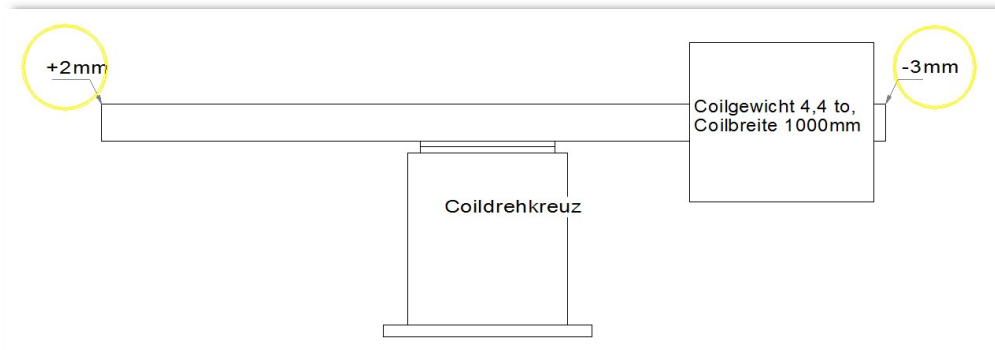
Überprüfung Coildrehkreuz

- > Gemessene Bewegung am Coildrehkreuz bei 4,4 t Coillast siehe vorstehende Darstellung. Messstellen sind gelb eingekreist.
- > Vorgehensweise beim Messen: Coil wurde mittels Hallenkran und Rundschnur aufgesetzt.
- > Mittels Kranhub wurde das 4,4 t Coil auf den Drehkreuzarm aufgesetzt (belastet) bzw. angehoben (entlastet), während analog zur Belastung an den 2 auf der vorstehenden Darstellung markierten Stellen mit Messuhr gemessen wurde.
- > Das Messergebnis zeigt, dass ein Großteil der Kippung auf ein zu großes Lagerspiel im Drehlager hindeutet.

- > Dies sollte beobachtet werden, stellt allerdings noch kein gravierendes Problem dar.
- > Durch Austausch des Drehlagers kann die Kippung deutlich reduziert werden
- > Ebenfalls ist die Führung der Arretierung ausgeschlagen und sollte erneuert werden

Es empfiehlt sich auch, den Drehkranz am Drehkreuz und die Zylinderführung der Arretierung zu erneuern. Damit würde die Kippung auch dort so weit wie möglich aufgefangen und ein einwandfreies Arretieren auf den 4 Positionen gewährleistet.
